Résumé de l'expertise : Indivision DUFOUR

Dossier n° 17/DUFOUR/1206_p01

Adresse : **43 chemin de la Taillanderie**

Commune : **74210 GIEZ**

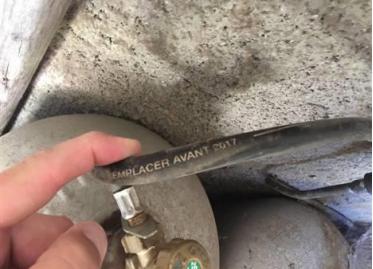
Points de contrôle ⁽³⁾ (selon la norme)	Anomalies observées (A1 ⁽⁴⁾ , A2 ⁽⁵⁾ , DGI ⁽⁶⁾ , 32c ⁽⁷⁾)	Libellé des anomalies et recommandations	Photos
C.6 - 7d4 Lyres GPL	A1	<p>La date limite d'utilisation de la lyre GPL en caoutchouc armé n'est pas lisible ou est dépassée.</p> <p>Remarques : La date limite d'utilisation de la lyre GPL est dépassée, avant 2017 ; Faire intervenir un installateur gaz qualifié pour remplacer la lyre GPL</p>

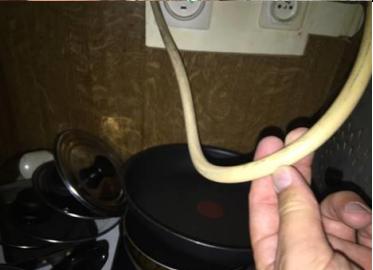
C.10 - 14 Raccordement en gaz des appareils par tuyaux non rigides	A1	<p>La date limite d'utilisation du tuyau d'alimentation n'est pas lisible ou est dépassée. (Cuisinière Bourgeois)</p> <p>Remarques : (1er étage - Cuisine) La date limite d'utilisation du tuyau non rigide est dépassée, avant 1972. ; Faire intervenir un installateur gaz qualifié afin de remplacer le tuyau existant par un tuyau neuf (1er étage - Cuisine)</p>

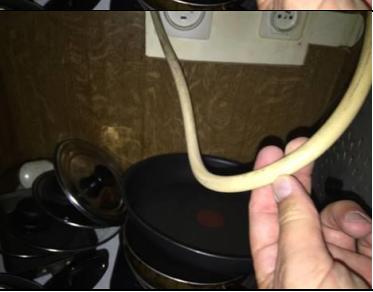
C.11 - 16c1 Raccordement en gaz des appareils de cuisson par tube souple	A2	<p>Le tube souple alimente en gaz un appareil de cuisson encastré. (Cuisinière Bourgeois)</p> <p>Remarques : (1er étage - Cuisine) Présence d'un appareil de cuisson encastré alimenté par un tube souple ; Faire intervenir un installateur gaz qualifié afin de remplacer le tube souple existant par un tuyau rigide (1er étage - Cuisine)</p> <p>Risque(s) constaté(s) : Fuite de gaz</p>

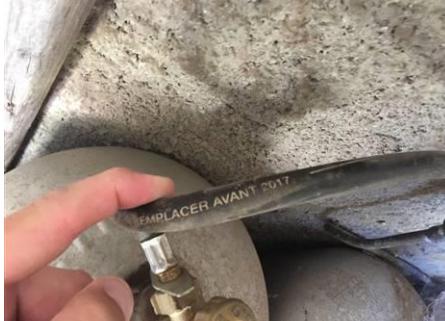
<p>Photo n° Gaz001 7d4 : La date limite d'utilisation de la lyre GPL en caoutchouc armé n'est pas lisible ou est dépassée. La date limite d'utilisation de la lyre GPL est dépassée, avant 2017; Faire intervenir un installateur gaz qualifié pour remplacer la lyre GPL</p>

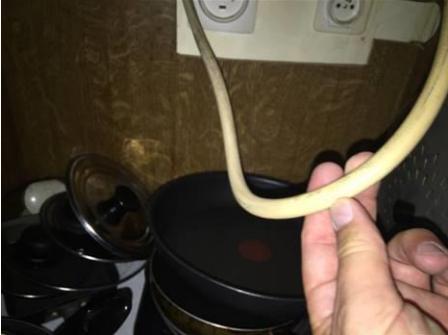
<p>Photo n° Gaz003 14 : la date limite d'utilisation du tuyau d'alimentation n'est pas lisible ou est dépassée. (1er étage - Cuisine) La date limite d'utilisation du tuyau non rigide est dépassée, avant 1972.; Faire intervenir un installateur gaz qualifié afin de remplacer le tuyau existant par un tuyau neuf</p>

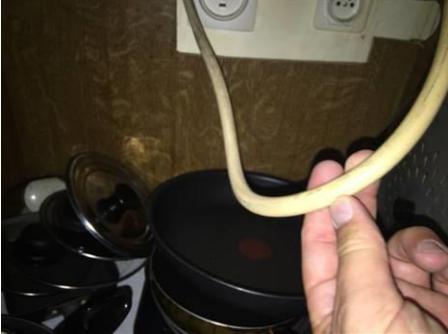
<p>Photo n° Gaz004 16c1 : Le tube souple alimente en gaz un appareil de cuisson encastré. (1er étage - Cuisine) Présence d'un appareil de cuisson encastré alimenté par un tube souple; Faire intervenir un installateur gaz qualifié afin de remplacer le tube souple existant par un tuyau rigide</p>

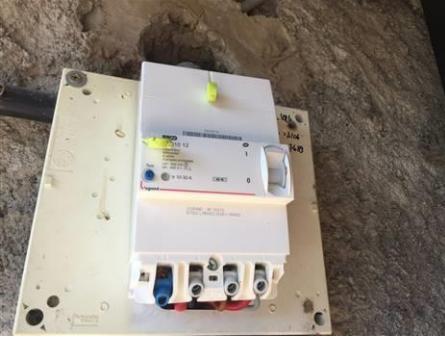
<p>Photo Ele001 Libellé de l'anomalie : Le dispositif assurant la coupure d'urgence n'est pas situé à l'intérieur du logement ou dans un emplacement accessible directement depuis le logement. Remarques : L'AGCP (Appareil Général de Commande et de Protection) n'est pas placé à l'intérieur de la partie privative du logement ; Faire intervenir un électricien qualifié afin d'installer un AGCP à l'intérieur de la partie privative du logement</p>

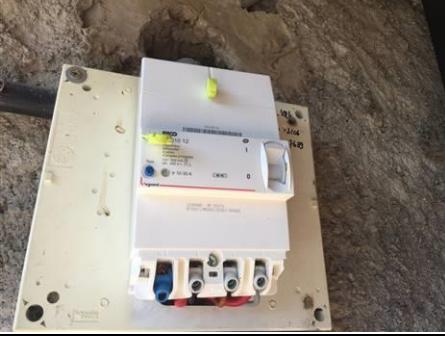
<p>Photo Ele002 Libellé de l'anomalie : Le dispositif assurant la coupure d'urgence est placé à plus de 1,80 m du sol fini et n'est pas accessible au moyen de marches ou d'une estrade. Remarques : L'AGCP (Appareil Général de Commande et de Protection) est placé à une hauteur > à 1,80 m du sol fini ; Faire intervenir un électricien qualifié afin de déplacer l' AGCP ou créer une marche ou une estrade</p>

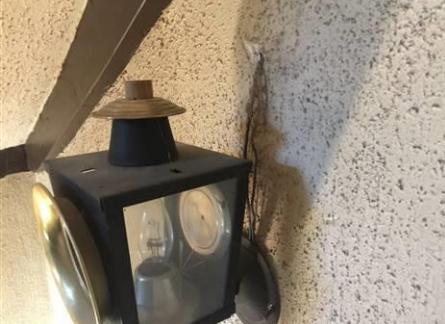
<p>Photo Ele003 Libellé de l'anomalie : Au moins un conducteur isolé n'est pas placé sur toute sa longueur dans un conduit, une goulotte ou une plinthe ou une huisserie, en matière isolante ou métallique, jusqu'à sa pénétration dans le matériel électrique qu'il alimente. Remarques : Présence de conducteurs électriques non protégés mécaniquement ; Faire intervenir un électricien qualifié afin d'installer des protections mécanique sur les conducteurs non protégés (1er étage - Dégagement)</p>

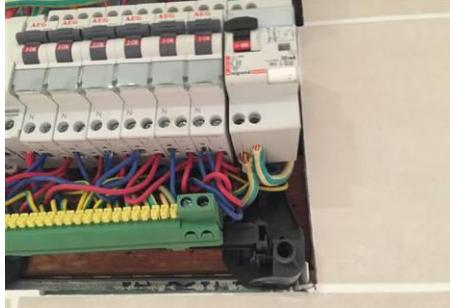
<p>Photo Ele004 Libellé de l'anomalie : L'installation comporte au moins un conducteur actif repéré par la double coloration vert et jaune. Remarques : Présence de conducteurs actifs repérés par la double coloration vert/jaune ; Faire intervenir un électricien qualifié afin de les remplacer (Rez de chaussée - Salle d'eau)</p>

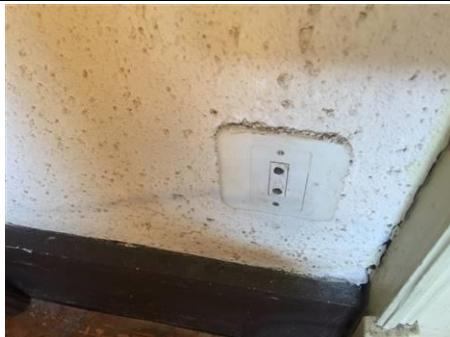
<p>Photo Ele005 Libellé de l'anomalie : Au moins un socle de prise de courant ne comporte pas de broche de terre. Remarques : Présence de circuits électriques non équipés de conducteurs de protection ; Faire intervenir un électricien qualifié afin d'installer des conducteurs de protection sur les circuits qui n'en sont pas équipés (1er étage - Salle à manger)</p>

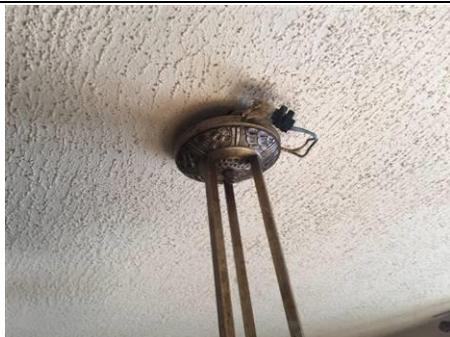
<p>Photo Ele006 Libellé de l'anomalie : Au moins un circuit (n'alimentant pas des socles de prises de courant) n'est pas relié à la terre. Remarques : Lampe sans conducteur de terre (1er étage - Salle à manger)</p>

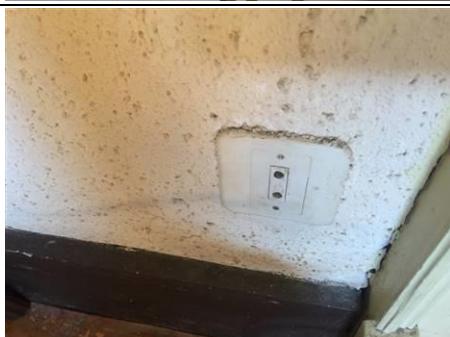
<p>Photo Ele007 Libellé de l'anomalie : Au moins un socle de prise de courant n'est pas de type à obturateur Remarques : Présence de socles de prises non équipés d'obturateur ; Faire intervenir un électricien qualifié afin de remplacer les socles de prises non équipés d'obturateur par des socles de prises à obturateur (1er étage - Séjour)</p>

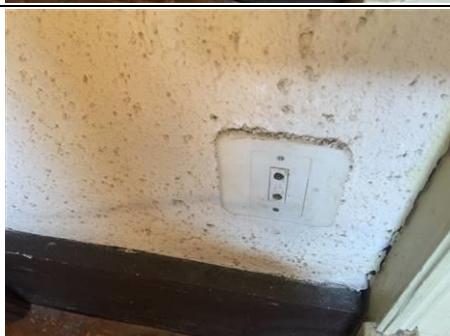
<p>Photo Ele008 Libellé de l'anomalie : Au moins un socle de prise de courant ne possède pas un puits de 15 mm. Remarques : Prise sans puits de 15 mm., (1er étage - Séjour)</p>

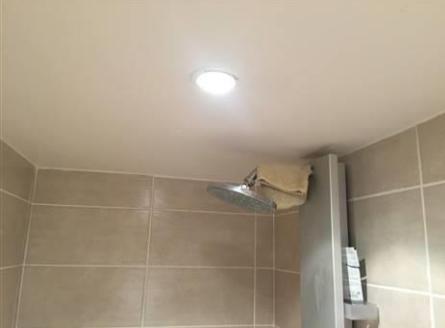
<p>Photo Ele009 Libellé de l'anomalie : Local contenant une baignoire ou une douche : l'installation électrique ne répond pas aux prescriptions particulières appliquées à ce local (adéquation entre l'emplacement où est installé le matériel électrique et les caractéristiques de ce dernier – respect des règles de protection contre les chocs électriques liées aux zones). Remarques : Présence de matériel électrique inadapté placé en zone 1 d'un local contenant une douche ou une baignoire ; Faire intervenir un électricien qualifié afin de supprimer le matériel électrique inadapté ou le remplacer par du matériel adapté (Rez de chaussée - Salle d'eau)</p>

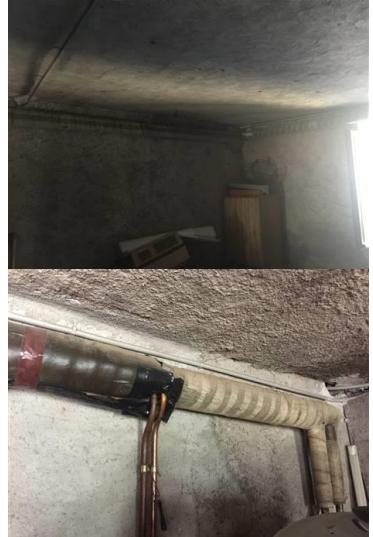
Localisation	Identifiant + Description	Photo
Rez de chaussée - Cave 1; Rez de chaussée - Cave 3; Rez de chaussée - Chaufferie	<p>Identifiant: 002-002 <u>Description:</u> Calorifugeages <u>Liste selon annexe.13-9 du CSP:</u> A</p>

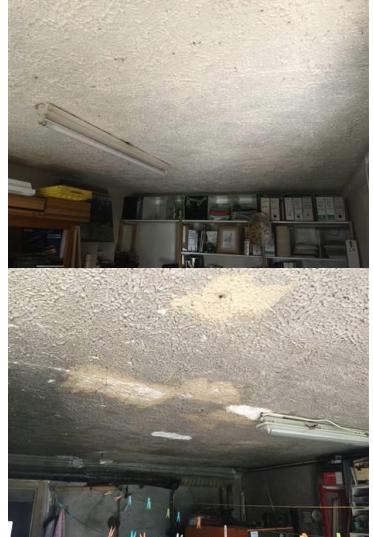
Rez de chaussée - Cave 1; Rez de chaussée - Chaufferie	<p>Identifiant: 001-001 <u>Description:</u> Enduits projetés <u>Liste selon annexe.13-9 du CSP:</u> B</p>

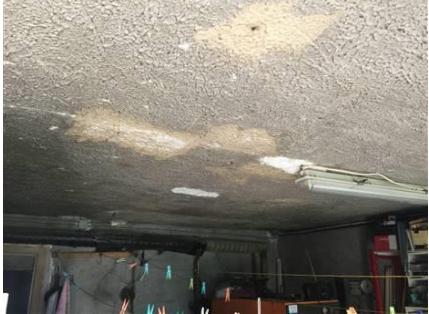
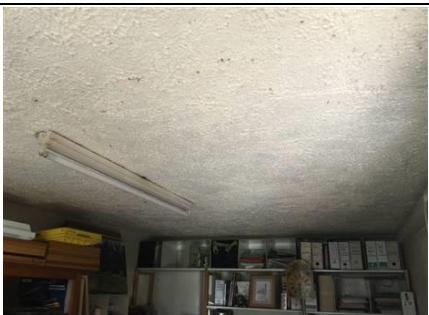
<p>Photo n° A001</p> <p>Localisation : Rez de chaussée - Cave 1; Rez de chaussée - Chaufferie</p> <p>Ouvrage : Plafonds, Poutres et Charpentes, Gaines et Coffres Horizontaux</p> <p>Partie d'ouvrage : Enduits projetés</p> <p>Description : Enduits projetés</p> <p>Localisation sur croquis : 001 Enduits projetés</p>

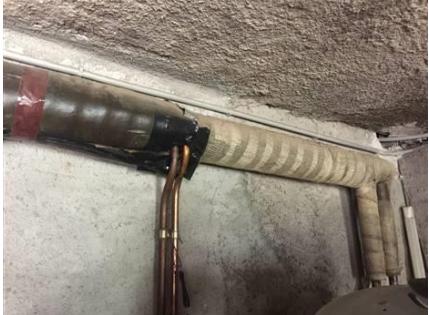
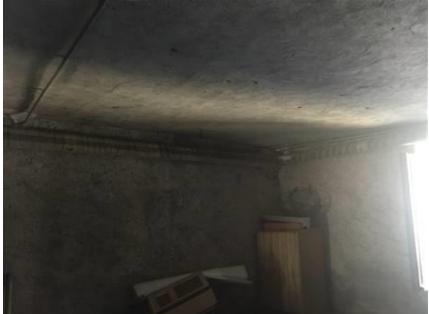
<p>Photo n° A002 Localisation : Rez de chaussée - Cave 1; Rez de chaussée - Cave 3; Rez de chaussée - Chaufferie Ouvrage : Flocages, Calorifugeages, Faux plafonds Partie d'ouvrage : Calorifugeages Description : Calorifugeages Localisation sur croquis : 002 Calorifugeages</p>

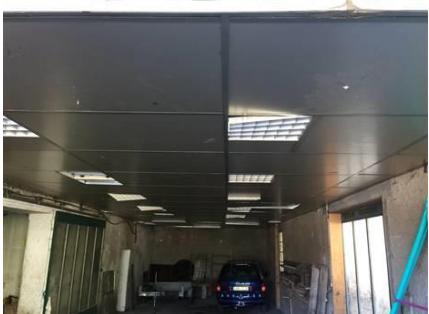
<p>Photo n° A003 Localisation : Annexe RDC - Garage Ouvrage : Flocages, Calorifugeages, Faux plafonds Partie d'ouvrage : Faux plafonds Description : Faux plafonds Localisation sur croquis : 003 Faux plafonds</p>
