# Synthèse Dossier de Diagnostic Technique

Réf. : DIA-TCD01-2602-053

**Propriétaire :** Monsieur, Madame SERFATY / CAMPBELL  
**Adresse du bien :** 18 Rue Jean Girard-Madoux,  
73000 CHAMBERY  
**Nature du bien :** Appartement T5  
**Localisation du bien :** Etage 1  
**Numéro de lot :** Lot principal (1), Cave (2), Grenier (3)  
**Date du permis de construire :** 1937  
**Date limite de validité :** 23/08/2026  
**Référence client :**

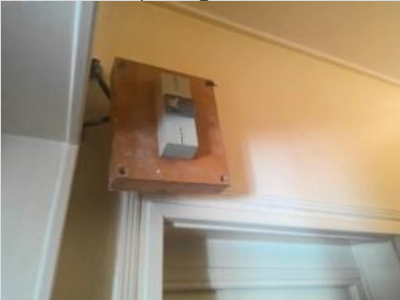
| Points à examiner | Libellé des points de contrôle vérifiés * | Commentaires | Observations | Domaine conclusion ** |
|---|---|---|---|---|
| Appareil général de commande et protection ou dispositif de coupure générale d'urgence dissocié | Accessibilité | <p>Hauteur coupure générale &gt; 1,80m</p> | <p>Le dispositif assurant la coupure d'urgence est placé à plus de 1,80 m du sol fini et n'est pas accessible au moyen de marches ou d'une estrade.</p> <p>Le dispositif de coupure d'urgence (disjoncteur de branchement, interrupteur,...) permet de couper l'alimentation de tous les circuits facilement.</p> | 1 |

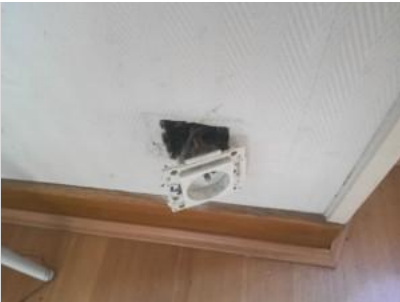
| Points à examiner | Libellé des points de contrôle vérifiés * | Commentaires | Observations | Domaine conclusion ** |
|---|---|---|---|---|
| Matériels présentant des risques de contact direct avec des éléments sous tension | Présence | <p>- Salon-séjour Mur G : 1 socle(s) de prise dont l'enveloppe n'assure plus son rôle de protection contre les électrisations.</p> | <p>L'enveloppe du matériel est manquante ou détériorée.</p> <p>Les protections électriques doivent être entières et non dégradées pour que les occupants soient en sécurité à tout instant.</p> | 5 |

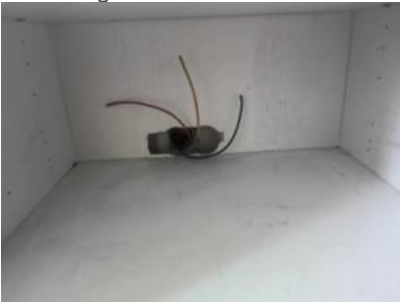
| Matériels présentant des risques de contact direct avec des éléments sous tension | Caractéristiques techniques | <p>- 1er étage Cuisine Mur E : conducteurs non isolés</p> | <p>Un(des) conducteur(s) nu(s) et/ou une(des) partie(s) accessible(s) est(sont) alimenté sous une tension &gt; 25 V a.c. ou &gt; 60 V d.c. ou est(sont) alimenté(s) par une source autre que TBTS.</p> <p>Des dispositifs de protection doivent être installés si des conducteurs électriques nus doivent rester accessibles.</p> | 5 |

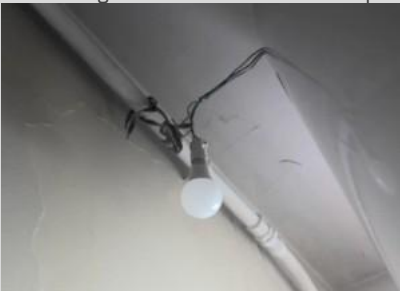
| Matériels électriques vétustes ou inadaptés à l'usage | Matériels inadaptés à l'usage : inadaptation aux influences externes | <p>- 1er étage WC : douille chantier provisoire</p> | <p>L'installation comporte du matériel électrique inadapté à l'usage.</p> <p>Le matériel électrique doit obéir à des normes de positionnement et d'utilisation.</p> | 6 |

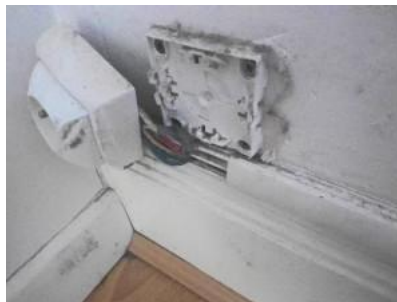
- Dressing Mur A : conducteur(s) non protégé(s) mécaniquement.

jusqu'à sa pénétration dans le matériel électrique qu'il alimente.  
Tous les fils électriques doivent être totalement inaccessibles.

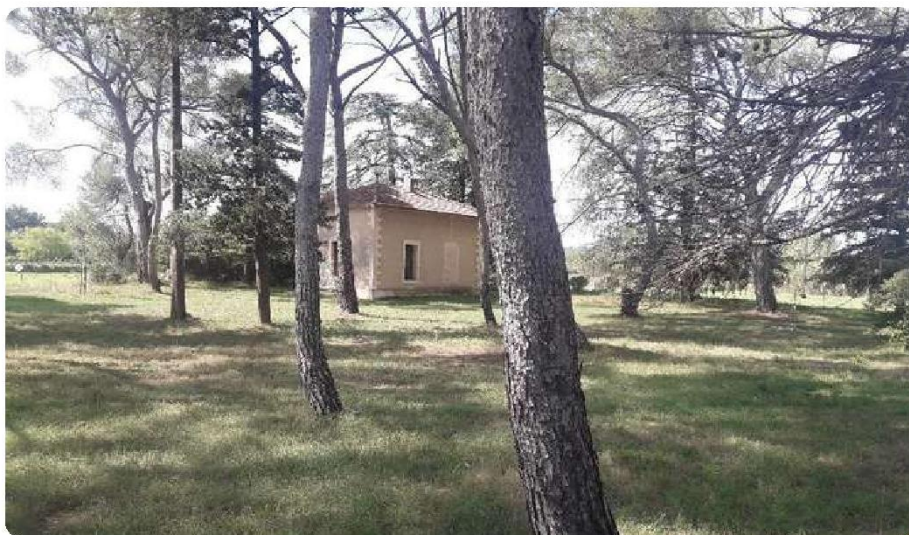
Terrain respectant les obligations de débroussaillage, source : ONF.

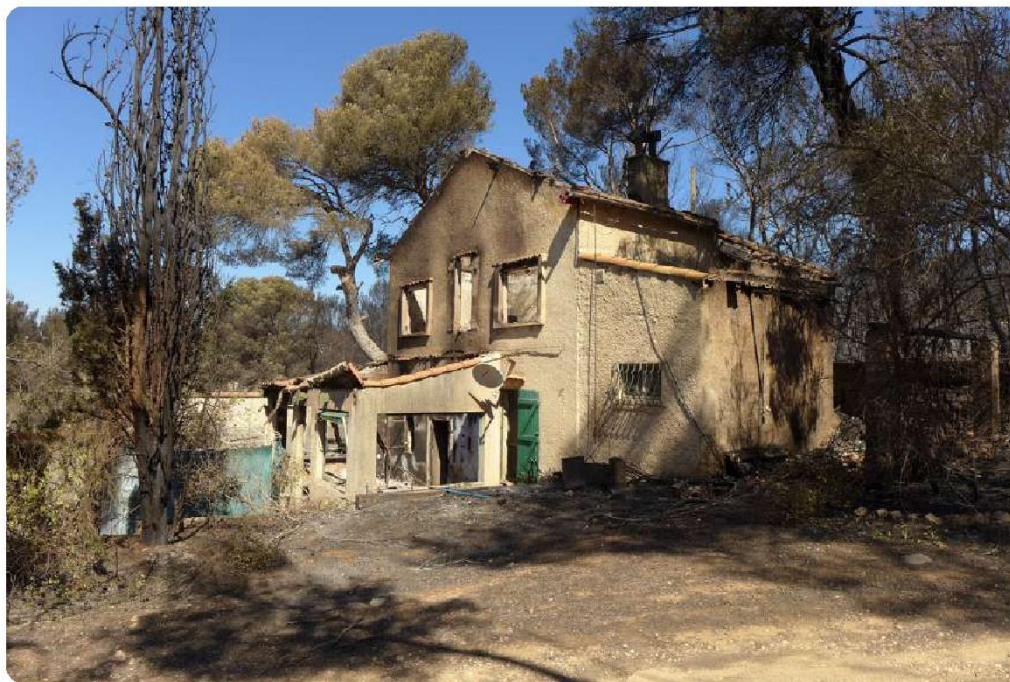
*Maison non débroussaillée, partiellement détruite par le passage d'un feu, Rognac (13), source : ONF.*

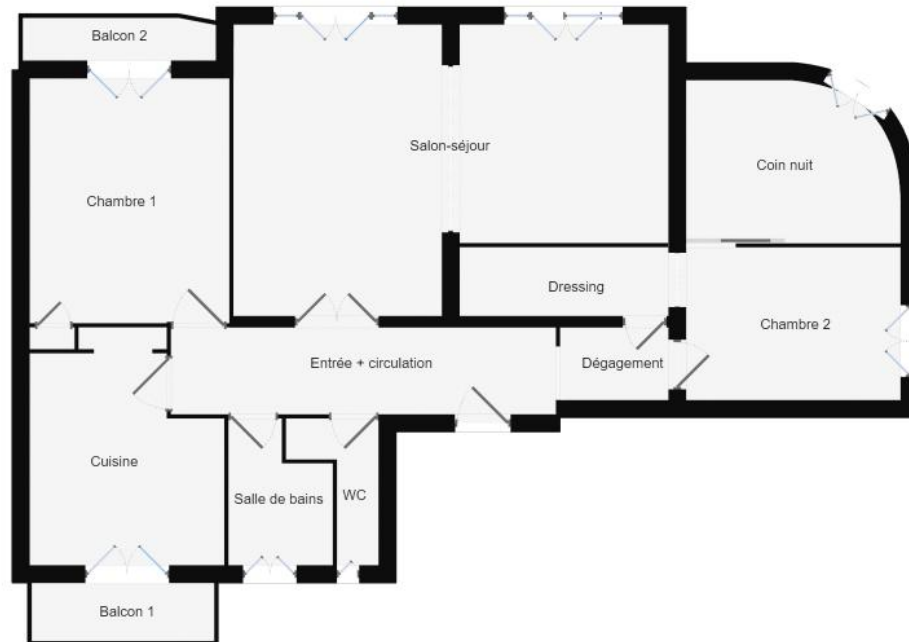
| Réf : DIA-TCD01-2602-053 | Planche 1 | | Planche de repérage technique |

Le présent schéma de repérage est un schéma de circulation permettant de localiser les éléments repérés dans les différents rapports. Il est non coté et non contractuel.
