DOSSIER DE DIAGNOSTIC TECHNIQUE

Numéro de dossier : 73/2022/02/43888/CHALET MOWGLI
 Date du repérage : 13/06/2022

SYNTHESE EXPERTISE n° 73/2022/02/43888/ CHALET MOWGLI

Rapport de l'Etat de l'Installation d'Electricité Intérieures des Immeubles à Usage d'Habitation

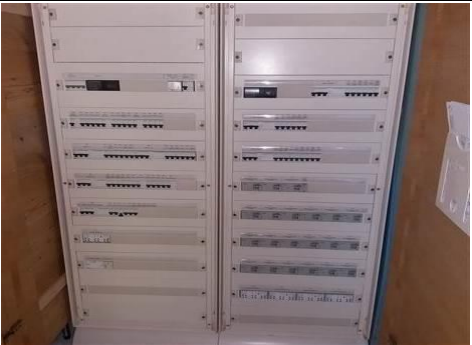
<p>Photo n° PhEle001 B11 a1 L'ensemble de l'installation électrique est protégée par au moins un dispositif différentiel à haute sensibilité inf. ou égal à 30 mA.</p>

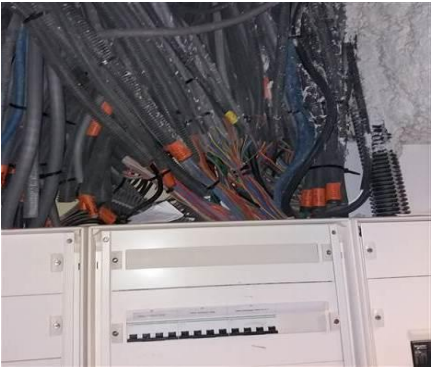
<p>Photo PhEle002 Libellé de l'anomalie : Au moins un conducteur isolé n'est pas placé sur toute sa longueur dans un conduit, une goulotte ou une plinthe ou une huisserie, en matière isolante ou métallique, jusqu'à sa pénétration dans le matériel électrique qu'il alimente. Remarques : Présence de conducteurs électriques non protégés mécaniquement ; Faire intervenir un électricien qualifié afin d'installer des protections mécanique sur les conducteurs non protégés</p>

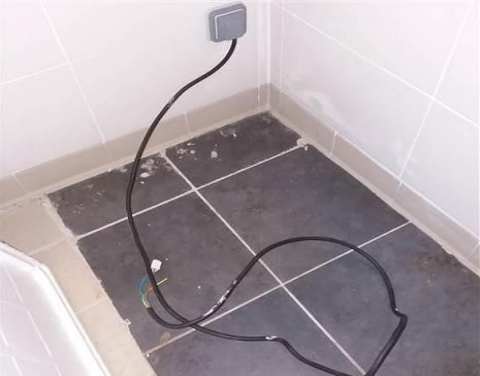
<p>Photo PhEle003 Libellé de l'anomalie : Au moins un conducteur nu et/ou au moins une partie accessible est alimenté sous une tension supérieure à 25 V a.c. ou supérieure ou égale 60 V d.c. ou est alimenté par une source autre que TBTS. Remarques : Présence de parties actives accessibles alimentés par une tension >25 VAC (Courant Alternatif), ou >60 VDC (Courant Continu) ou non TBTS (Très Basse Tension de Sécurité) ; Faire intervenir un électricien qualifié afin de supprimer le(s) risque(s) de contact avec les parties actives</p>
